**Dođu Akdeniz Üniversitesi
İnşaat Mühendisliđi Bölümü
Adıyaman Grand Isias Otel Ön İnceleme Raporu**

**Hazırlayanlar,
Dođu Akdeniz Üniversitesi (DAÜ), İnşaat Mühendisliđi Bölümü Öğretim Üyeleri:
Prof. Dr. Serhan Şensoy, Prof. Dr. Özgür Eren, Prof. Dr. Umut Türker, Doç. Dr. Eriş Uygur ve
Doç. Dr. Mehmet C. Geneş**

16 Şubat 2023

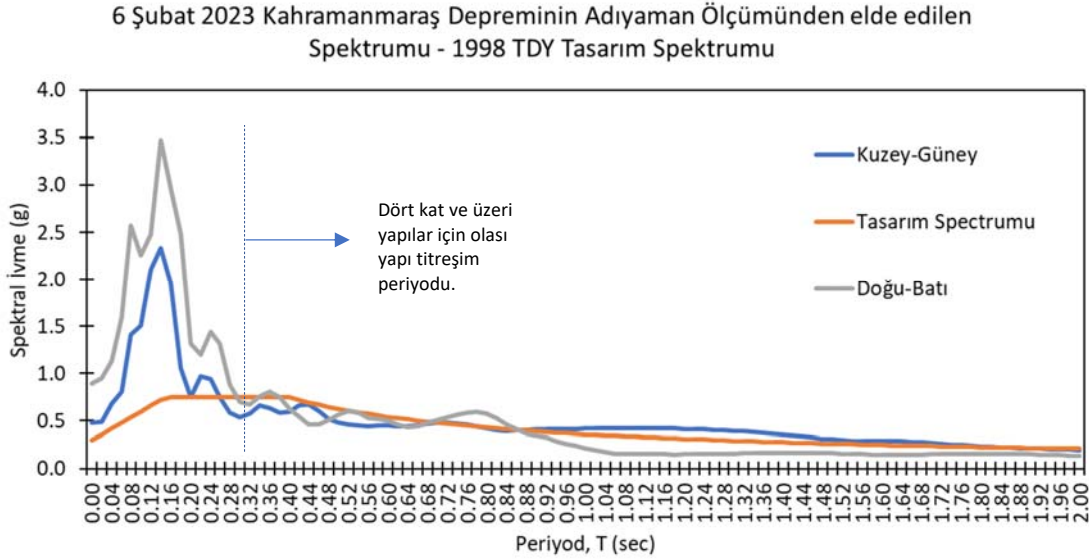
GİO'nun yaklaşık 1 km uzağında bulunan deprem kayıt istasyonundan elde edilen veriler ile binanın Afet Bölgelerinde Yapılacak Yapılar Hakkında Yönetmeliği'ne göre (1997 Deprem Yönetmeliği), Adıyaman, 2. Derece deprem bölgesinde gösterilmektedir. Bölge deprem tehlikesi dikkate alınarak elde edilen tasarım spektrumu ve deprem kayıtlarından elde edilen spektrumlar karşılaştırıldığında (Şekil 1), özellikle 4 ve üzeri katlı yapıların doğru tasarlanıp inşa edilmeleri halinde, bu depremde etki eden kuvvetlerin 1997 Deprem Yönetmeliği tarafından dikte edilen kuvvetler ile örtüşüğü görülmektedir. Dolayısı ile, doğru tasarlanmış ve imal edilmiş olması halinde, söz konusu binanın maruz kaldığı deprem kuvvetleri sonucunda **Can Güvenliği performans** seviyesinde davranış göstermiş olması gerektiği açıkça Şekil 1'de görülmektedir.

Şekil 1. 6 Şubat 2023 Kahramanmaraş Depreminin Adıyaman Ölçümünden elde edilen Spektrumu - 1998 TDY Tasarım Spektrumu

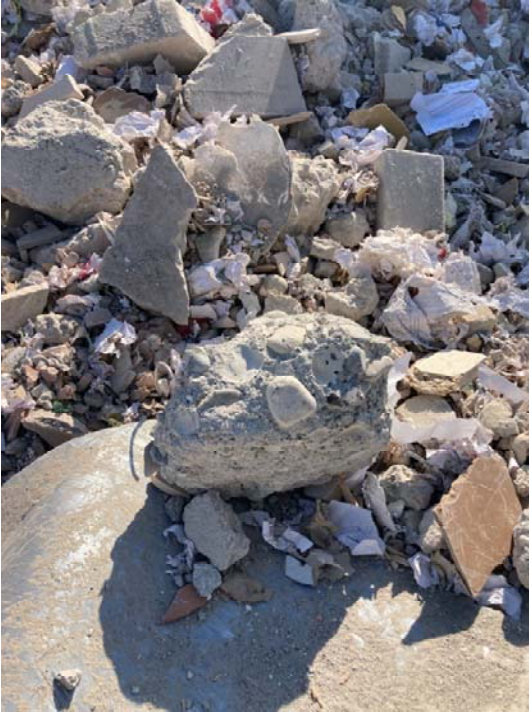
Bina alanında bulunan molozlar yakından incelenmiş ve beton kalitesinin bariz bir şekilde düşük olduğu, ayrıca çakıl ve kum olarak dere çakılı ve kumu kullanıldığı tespit edilmiştir. Dere çakıllarının büyüklüğüne bakıldığında, sıklıkla bu tür yapılarda kullanılacak betonlardaki maksimum tane boyutundan daha büyük oldukları, betondaki çakıl ve kum dağılımındaki granülometrinin iyi olmadığı, elle yapılan kontrolde kolaylıkla dağıldığı tespit edilmiştir (Resim 1, 2, 3, 4).

Resim 1: Beton içeriğini gösteren parça 1

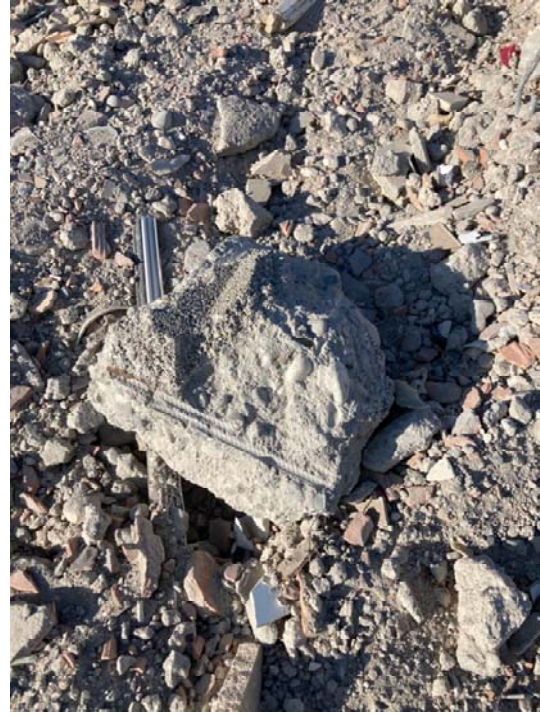
Resim 2: Beton içeriğini gösteren parça 2

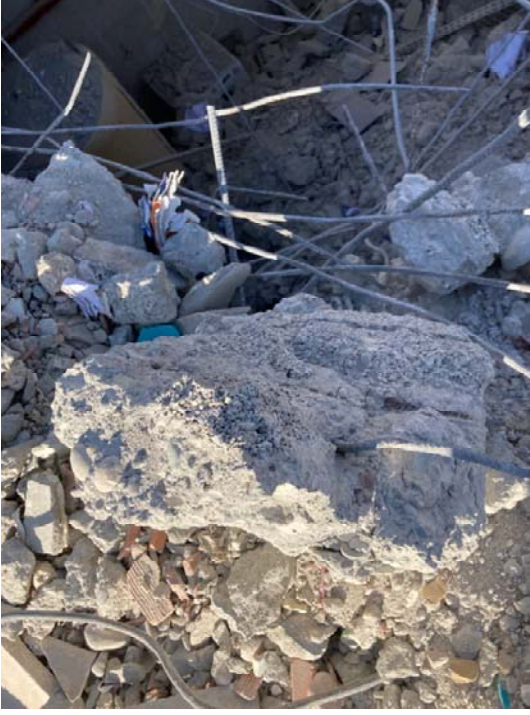
Resim 3: Beton içeriğini gösteren parça 3

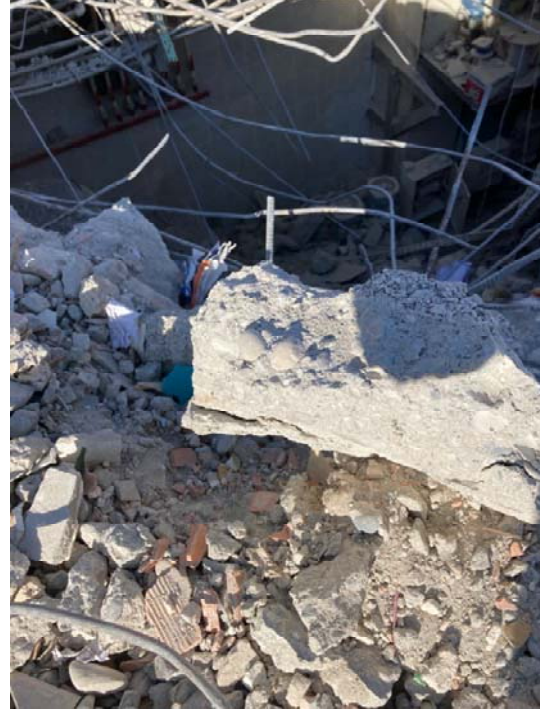
Resim 4: Beton içeriğini gösteren parça 4

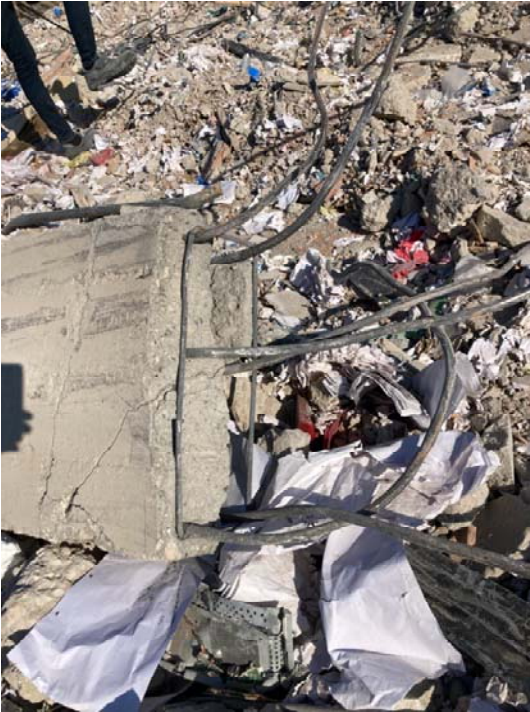
Enkaz alanında yapılan incelemede biri yerde olan (Resim 5, 6) diğeri ise yerinde olan (Resim 7, 8) iki kolon detayı tespit edilmiştir. Resim 5 incelendiğinde kolonun kırılmış, donatılarının nervürsüz, bundan dolayı donatıdan betonun kolaylıkla sıyrıldığı, içinde sadece 6 adet $\phi 16$ donatı olduğu, etriyenin kancalarının 135 derece bükülmediği tespit edilmiştir. Resim 6'da ise kolonun üst ucu olduğu düşünülen kısmı incelenmiştir. Bu uçta betonun çok düz olduğu görülmektedir. Bu da bu kolonun kirişe bağlandığı yerde soğuk derze sahip olduğu kanaati oluşmuştur.

Resim 5: Enkaz alanında bir kolon parçası

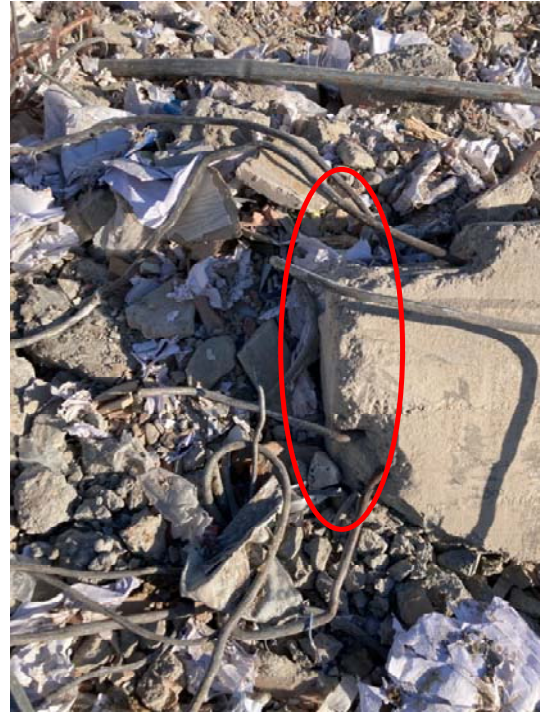
Resim 6: Enkaz alanında bir kolon parçası ucu

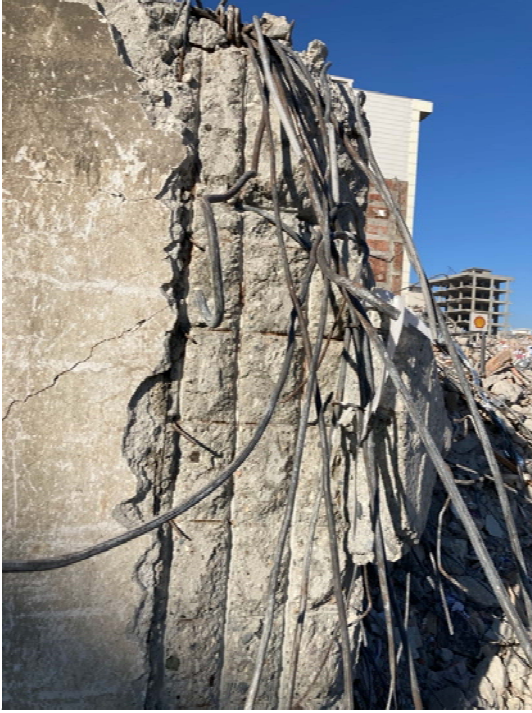
Resim 7'deki kolon, Resim 8'de kırmızı daire içine alınan kolondur. Resim 7'deki kolonun, 7 katlı bir binanın zemin katındaki kolon olduğu düşünüldüğünde, sadece 8 adet $\phi 16$ boyuna

donatı olduđu, etriyenin tek etriye olduđu ve iroz kullanılmadıđı, etriye aralıklarının yaklaşık 25 cm kadar olduđu görülmüştür (Resim 9).

Resim 7: Otelin yıkılmamış kısmındaki kolon

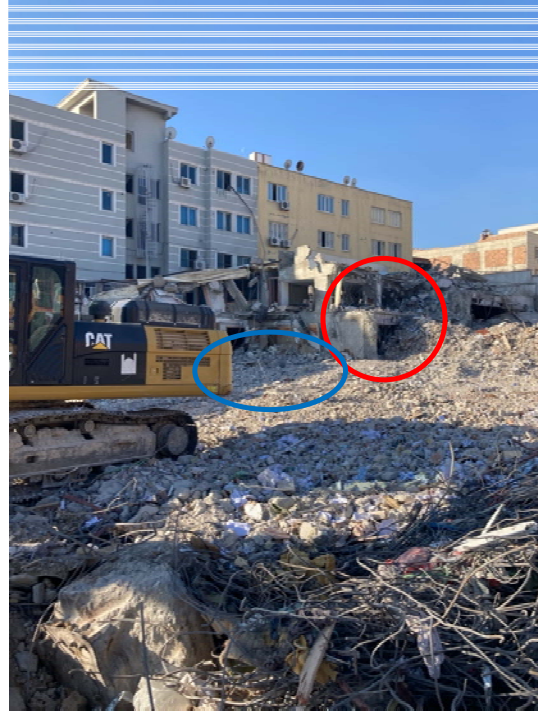
Resim 8: Resim 7'deki kolonun konumu

Aynı ada içinde arka taraftaki binaların katları sayıldığında 5 kat oldukları görülmektedir (Resim 8). Tamamı kesin olmamakla birlikte, yukarıda yapılan tespitlere göre, temeli ve kolonları 5 kata göre tasarlanıp inşa edilmiş olan söz konusu binanın inşasının doğru yapılmadığı kanaati oluşmuştur (Resim 7, 8, 9). Kat artırımı yapılmasının ciddi bir hata olduğu ve binanın tasarım depreminden daha düşük depremlerde dahi yıkılmasının mümkün olduğu kanaati oluşmuştur. Binanın tüm projeleri ve ruhsatlandırma aşamalarındaki resmi evrakların temin edilmesi durumunda daha net bir sonuca varılacaktır.

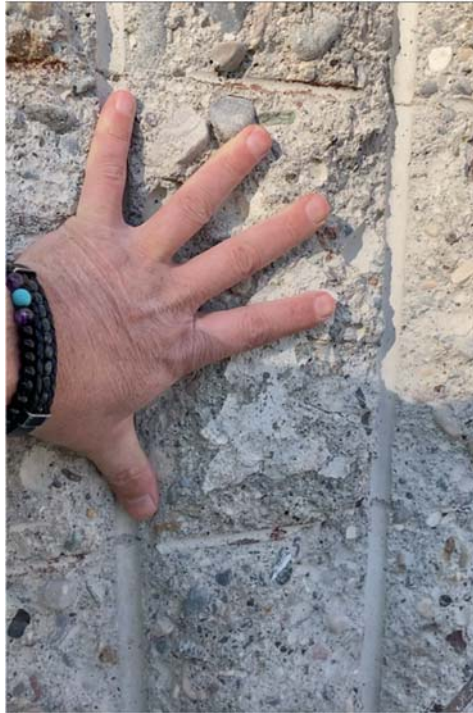
Resim 9: Resim 8'deki kolonun etriye aralığı

Resim 9'da paspayının tamamen kırıldığı, etriyelerin koptuğu ve boyuna donatıların yerlerinden sıyrıldığı görülmektedir.

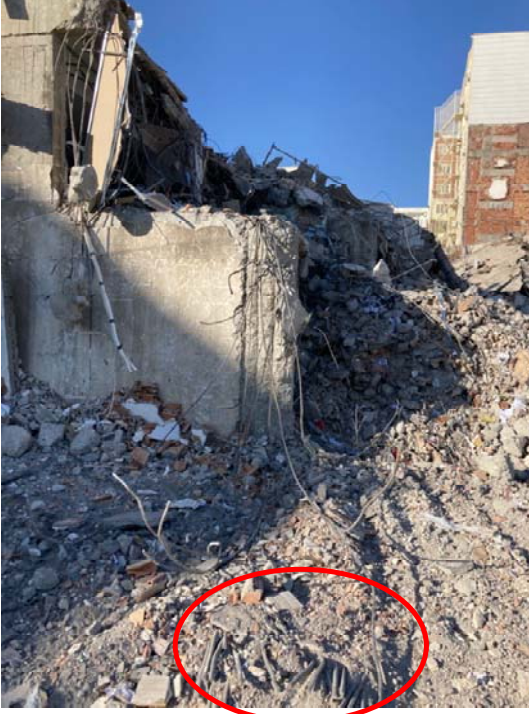
Resim 10: Zemin kattaki kolon filizleri

Resim 8'da mavi ile işaretlenen bölgede Resim 10'de kolon filizleri ve Resim 11'de ise hem kolon filizleri ve hem de boyuna donatılar görülmektedir. Bu donatıların nervürlü demir olduğu dikkat çekmektedir. Binanın kolonlarının bir kısmının nervürlü (büyük ihtimalle S220) bir kısmının nervürlü (büyük ihtimalle S420) donatılı olması dikkat çekicidir. Bu gözlemler, binaya 1999 yıllarından sonra bazı eklentilerin yapıldığı düşüncesini uyandırmaktadır. Bina üzerinde yapılan değişiklikler ve eklemeler bina projesinin resmi yollarla temin edilmesi durumunda daha açık bir şekilde anlaşılacaktır. Betonarme binalarda, yeterli farklı rijitlik ve dayanımlara sahip malzemelerle eklenti yapılması durumunda, yapının ilk tasarımında ön görülen dinamik davranışı tamamen bozabilmekte, belirli bölgelerde gerilme birikmesine veya en tehlikelisi binanın yanal titreşim periyot ve modlarını burulma periyotlarına ve mod şekillerine dönüştürebilmektedir. Bu da binanın ilk tasarımında ön görülmeyen ek kesme gerilmelerine maruz kalmasına neden olabilmektedir. Resim 9'da gösterildiği üzere imal edilmiş bir kolon kesme donatısı (seyrek, çirozsuz ve deprem kancasız) ile öngörülmemen kesme kuvvetlerinin karşılanması mümkün değildir.

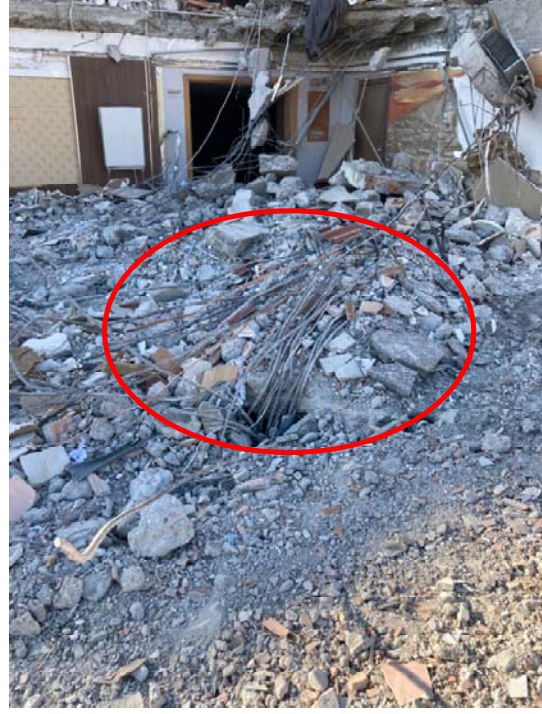
Resim 11: Zemin kat kolon filiz ve donatıları

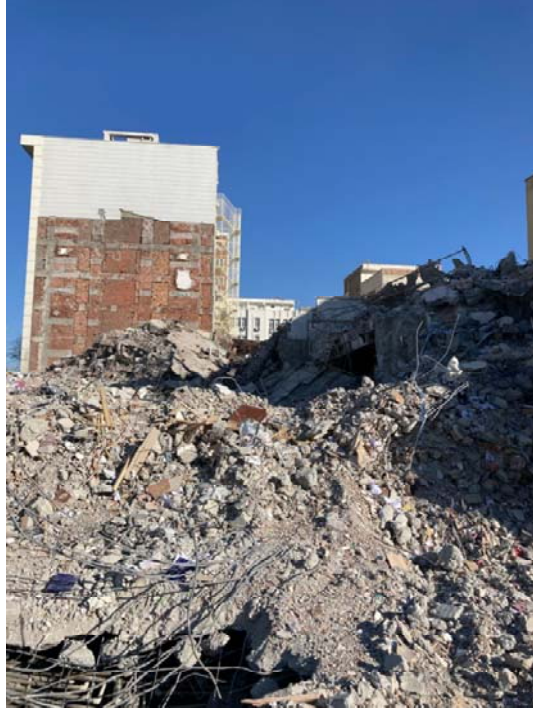
Kesin olmamakla birlikte, Adıyaman IMO Şubesi yetkilisinden edinilen bilgiye göre (İnşaat Mühendisi Tülay Çalış) otelin bulunduğu adada ön caddeye bakan kısmında 5 binanın olduğu, bu binalardan otel dahil 4 tanesinin 5 katlı olarak 30 yıldan daha uzun bir süre önce inşa edildiği, ilk olarak konut olarak kullanıldığı, daha sonra iş merkezi (ofis) olarak kullanılmaya başlandığı, ofis olarak kullanılan otel binasının tadilat ve ek 2 kat çıkılması ile 7 kata dönüştürüldüğü bilgisi edinilmiştir. Bu bilgiler ışığında yapının tadilat nedeniyle 1998 Deprem Yönetmeliğine göre tasarlanması gerektiği söylenebilir. Resim 12'te görüldüğü gibi ayakta

kalan bina ile otel arasında kalan binaların 5 katlı olduđu anlaşılmaktadır. Ayakta kalan binanın katları sayıldığında 7 kat olduđu anlaşılmaktadır.

Resim 12: Enkaz alanı ve aynı adada bulunan ve yıkılmayan 7 katlı bina
